**Visite de la F4SCT de la Délégation Régionale  
Île-de-France Gif-sur-Yvette**

**Préconisations suite à la visite de la F4SCT de la délégation Ile de France Gif-sur-Yvette  
(DR4) de l'Institut de Chimie Moléculaire et des Matériaux d'Orsay (ICMMO)**

Par une délégation de la F4SCT de la DR4, le 12/07/2024

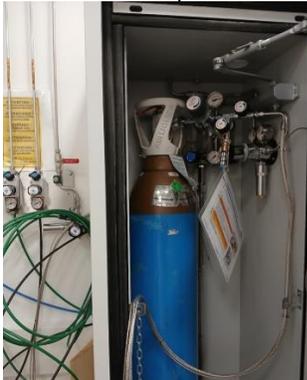
Les armoires ventilées pour les bouteilles de gaz semblent inadaptées au besoin :

- détendeur inadapté nécessitant la pose d'un second détendeur ne permettant plus la fermeture de la porte (local RMN),

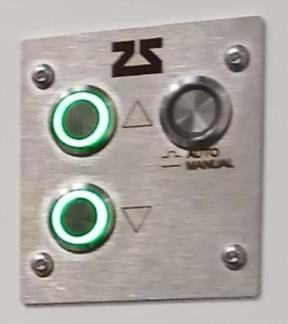
2.02	Sorbonnes (mode de fonctionnement)	<p>Le mode « manuel » a été transmis par Bouygues à quelques « personnes » mais il est impossible d'identifier ces personnes. Le comité de visite fait le constat de différentes compréhensions du mode « manuel » en fonction des personnels.</p>

Une information claire, fiable et traçable doit être communiquée sur le fonctionnement des éléments de protection collective.	UFR Pharma (Hébergeur) et Bouygues (gestionnaire)	2024

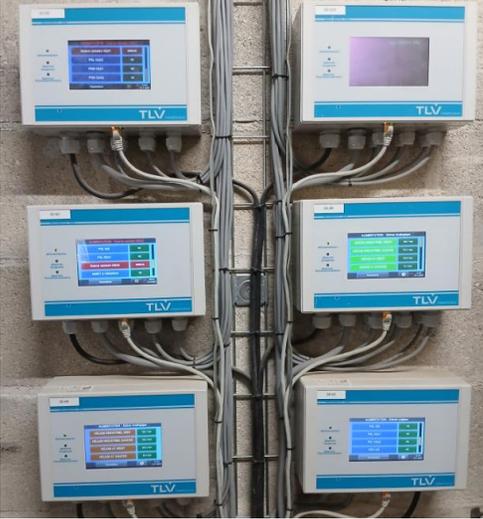
Supprimer les bouteilles de gaz dans les salles de manipulation qui ne sont plus utiles	DU	2024 / 2025
2.05	Réseau gaz	Le système de supervision de distribution des gaz semble partiellement inopérant / défaillant (cf. photo).

Il est recommandé d'étudier la faisabilité d'installation de vanne de coupure sectorielle sur le réseau en fonction des locaux et de la criticité des expériences.	UFR Pharma / DAPI / Bouygues	2025
			Pour le réseau d'hydrogène (H2), il est important de limiter les volumes. Si la consommation des expériences et la pureté le permettent, envisager des générateurs d'H2 en lieu et place des bouteilles.	DU	2025
			Faire réaliser un audit sur les réseaux de gaz	Bouygues / UFR Pharma / DAPI	2025

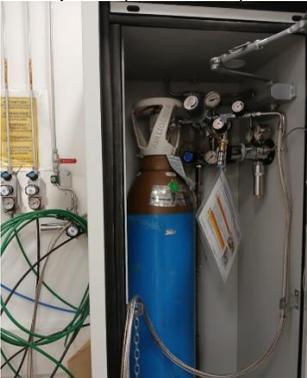
N°	Sous thème	Constat	Préconisation	Responsable d'action	Délai de réalisation
2.06	Armoires ventilées pour bouteilles de gaz	<p>Les armoires ventilées pour les bouteilles de gaz semblent inadaptées au besoin :</p> <ul style="list-style-type: none"> <li>- détendeur inadapté nécessitant la pose d'un second détendeur ne permettant plus la fermeture de la porte (local RMN),</li> </ul>

<ul style="list-style-type: none"> <li>- battant de l'armoire dont l'ouverture est bloquée par les coups de point de sécurité (local H2).</li> </ul>

Il est préconisé que l'hébergeur et le gestionnaire du bâtiment déplacent les éléments des organes de sécurité pour permettre leur utilisation et mettent à jour le dossier de réalisation, si nécessaire (DOE).	UFR Pharma et Bouygues	2024 / 2025

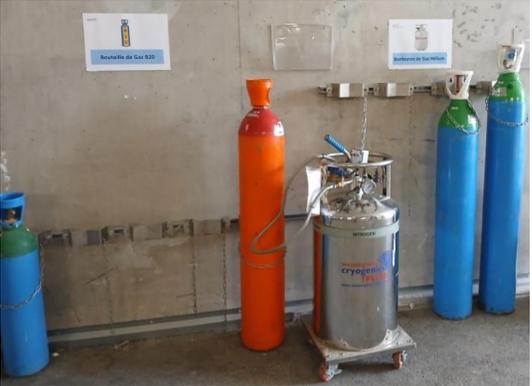
N°	Sous thème	Constat	Préconisation	Responsable d'action	Délai de réalisation
2.07	Zone de stockage extérieure de bouteilles de gaz	<p>La zone de stockage des bouteilles de gaz usagées est potentiellement sous-dimensionnée et son utilisation mal connue des personnels (cf. photo bouteille B50 mélange 5 % H<sub>2</sub>/Ar sur râtelier pour B20).</p>

Il est préconisé de vérifier la bonne hauteur de fixation des râteliers, le nombre d'emplacement et la bonne compréhension des consignes des zones de stockage.	UFR Pharma et DU	2024 / 2025

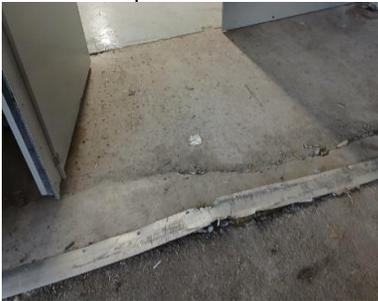
2.13	Accès au local « déchets chimiques » dans le souterrain	<p>Les chemins de roulement sont détériorés par les passages intensifs, en particulier dans la zone de gestion des déchets et des gaz. La barre de seuil devant le magasin des déchets chimiques est endommagée ce qui peut être un risque de chute de personnes</p>

Cette barre de seuil et la partie en béton doivent être reprises pour éviter tout accident avec une solution durable (choix du matériau à étudier au préalable)	UFR Pharma / DAPI / Bouygues	2024 / 2025
